Monitoring Oranjekanaal

2020

Doel van de monitoring is om een beter en vooral kwantitatief beeld te krijgen van de (her-) groeisnelheid van de planten na verschillende methoden van verwijderen (maaiboot, veegboot of harkboot, zie ook bijlage 2).

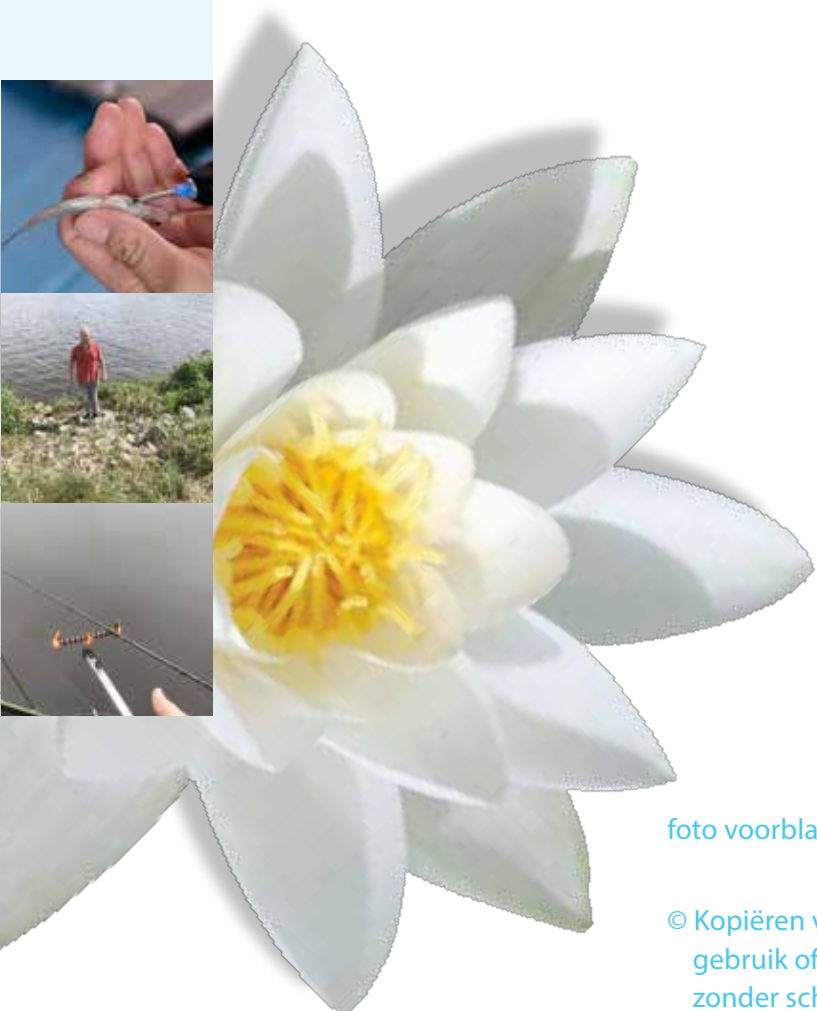
foto voorblad: Ongelijkbladig vederkruid, bloeiend, bij Wezuperbrug, 3 augustus 2020

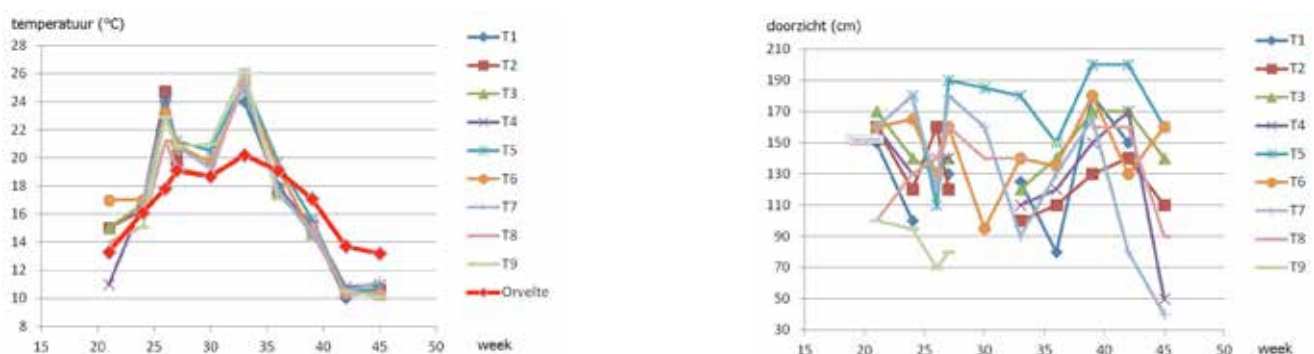
Het blijkt dat de temperatuur op de 9 meetpunten per meetdag ongeveer dezelfde waarden hadden, maar dat er meer schommeling in de loop van de tijd was dan in de meting bij de Orvelter sluis. Die grotere variatie kan verklaard worden door de manier van meten: de thermometer werd steeds in de bovenste waterlaag gehouden en die schommelt onder invloed van de zon.

Het doorzicht wisselt tussen 1 en 2 m, maar ligt (behalve bij meetpunt 0b) bijna altijd boven 1 meter, vaak werd bodemzicht gemeten (1,6 tot 2 m diepte, afhankelijk van het meetpunt). Dat betekent dat er altijd genoeg licht is voor de planten.

figuur 4. Ontwikkeling van watertemperatuur en doorzicht, zie tekst voor nadere uitleg

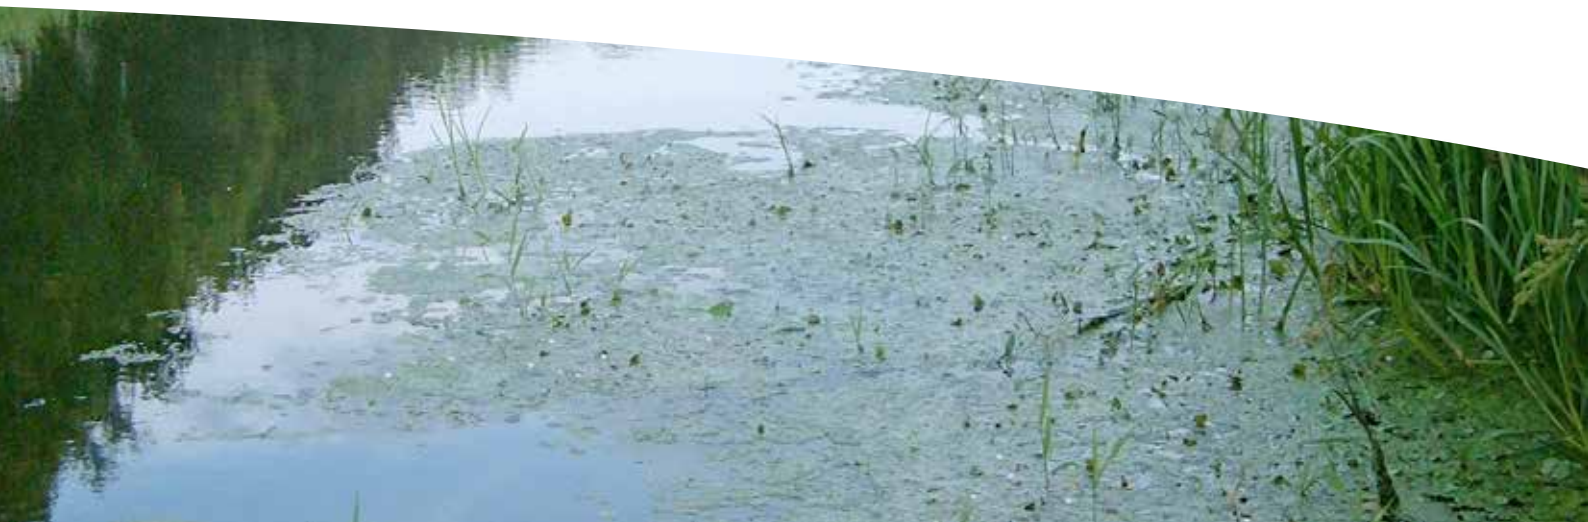
Ontwikkeling op meetpunten in traject A De uitschieter in week 45 op punt 2b is geen gemiddelde; er werd maar één plant gevangen

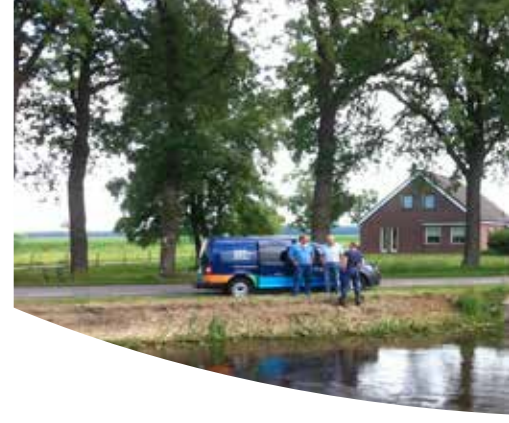
Ontwikkeling op meetpunten in trajecten B en C

- B**
- 21: op enkele plekken wat Ongelijkbladig vederkruid langs de kanten
 - 32: slechts hier en daar enige Ongelijkbladig vederkruid bij bruggen en afwijkende oevers, hier en daar Grote waternavel
 - 32: veegboot
 - 44: bijna geen waterplanten
- C**
- 21: op enkele plekken wat Ongelijkbladig vederkruid langs de kanten
 - 32: slechts enkele plekken met een smalle zone Ongelijkbladig vederkruid langs de kant, o.a. bij Brinkmaat en bij brug Zuidveld
 - 32: veegboot
 - 44: als week 44, veel maaisel voor de drijfblak voor de Orvelter sluis met kleine stukjes Ongelijkbladig vederkruid en Grote waternavel

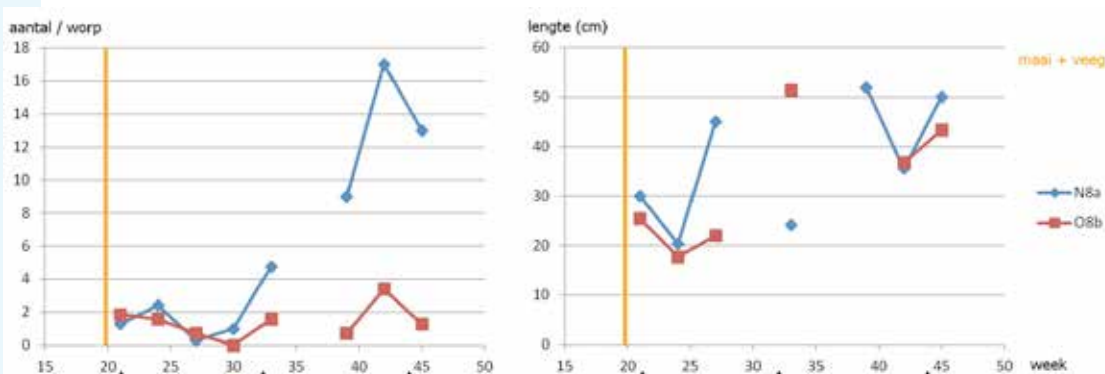
- N
- 20: maaiboot + veegboot
 - 21: geen waterplanten gevonden, veel los drijvende stukjes planten
 - 32: vrijwel geen begroeiing, alleen vanaf Scholtensbrug tot M (dat is over een lengte van 400 m) hier en daar plukken langs de oever
 - 44: weinig vastzittende planten, oplopend tot 5% bedekking bij Scholtensbrug; wel los drijvende stukjes
- O
- 20: maaiboot + veegboot
 - 21: geen waterplanten gevonden
 - 32: vrijwel geen begroeiing, alleen in wat opener stukken hier en daar plukken langs de oever, laatste 300 m tot P in midden iets meer begroeiing
 - 44: weinig vastzittende planten, wel los drijvende stukjes

Ontwikkeling op meetpunten in trajecten N en O

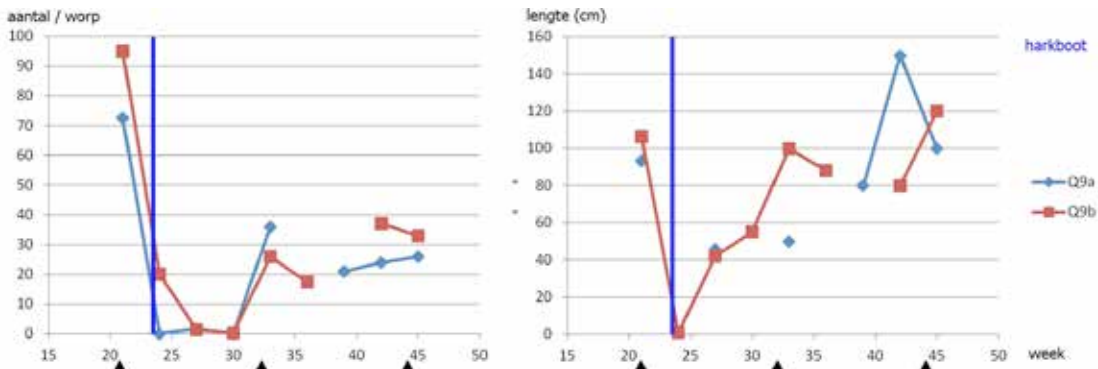
- P 20: maaiboot + veegboot
 21: geen waterplanten aangetroffen, was net gemaaid, wel heel veel drijfvuil voor de balk op de scheiding met Q waarvan een deel onder de drijfbalk doorschoot
 32: volledig dicht, alleen in het midden niet helemaal tot aan oppervlakte
 44: hoge dichtheid, ook ondergroei en ook in het midden hoge dichtheid, maar vulling hoogstens 50%; planten deels alleen goed zichtbaar langs de kanten, ook smalle stroken langere planten die gemist zijn bij maaien.
- Q 21: geheel vol, 95% bedekking en 95% vulling over de gehele breedte
 19: harkboot
 32: vrijwel alleen zone langs de kanten 1 m (0,5-2) breed, daarin 75% bedekking; in midden lage planten, max 5% bedekking
 44: veel grote planten langs de oever, 2-3 m breed, weinig planten in het midden; [één baan in het midden van planten die tot het wateroppervlak reiken wordt door anderen in voorgaande weken soms waargenomen]

Ontwikkeling op meetpunten in traject Q

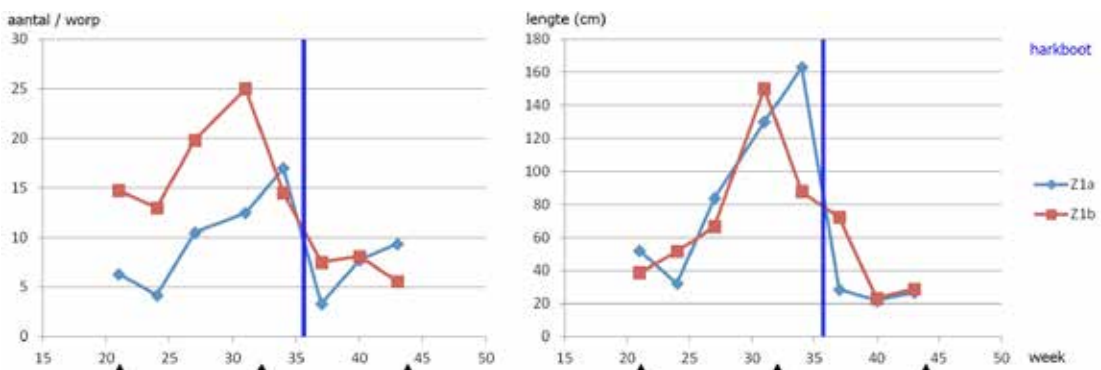
- Z 21: oude stengels op de bodem met korte uitlopers, vlak bij de noordoever meer planten dan in midden en zuidoever
 32: geheel dichtgegroeid, aan de zuidoever en in midden minder dicht dan aan de noordoever; vulling gemiddeld 90%, langs de noordoever vulling 100%. N.B. Waterwaaier is intussen ook doorgedrongen in het aangrenzende water en groeit in een matige dichtheid over een lengte van 200 m vanaf de dam
 36: harkboot
 44: geringe bedekking van planten die zijn gezonken naar de bodem, vrijwel allemaal zonder wortels; geen verschil meer tussen midden en langs de oever

Ontwikkeling op meetpunten in traject Z

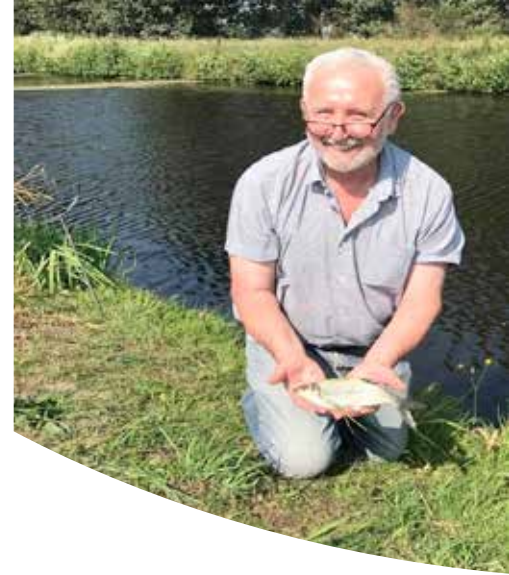
- X
- 21: veel jonge uitlopers op oude stengels op de bodem
 - 32: brede banen aan weerszijden, vooral aan de zuidoever, zeer hoge dichtheid aan planten (100% bedekking, maar ook veel meer stengels per m2 dan in proeftraject)
 - 44: dichtheid zeer hoog in strook 1/3 van de breedte van het kanaal en in uitbochtiging aan noordoever, de planten zakken intussen naar de bodem voor overwintering

Waarnemingen op de eerste 200 m vanaf Brandemaat, nabij meetpunt 0a; richting meetpunt 0b neemt de dichtheid van de begroeiing sterk af

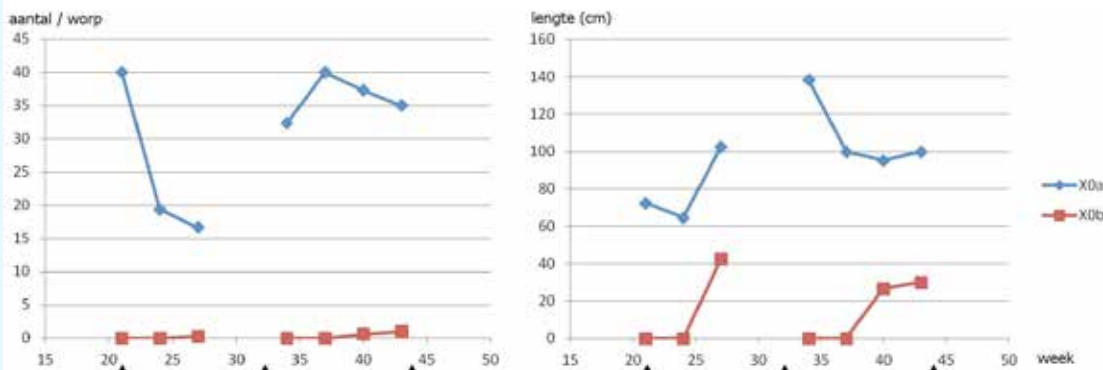
Ontwikkeling op meetpunten in traject X
 N.B. de aantallen op punt 0a zijn en onderschatting, vaak werd > voor het aantal genoteerd.

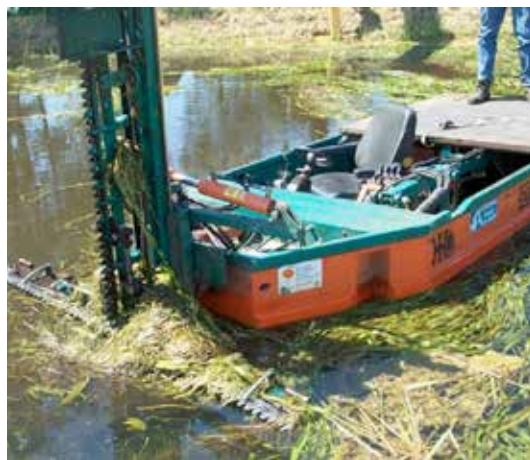
De werkhogte is instelbaar van vlak over de bodem tot enkele decimeters onder het wateroppervlak. Het maaien vlak over de bodem gebeurt meestal op de 'tast'. Hoog maaien geeft bij veel soorten waterplanten wel gemakkelijk een snelle hergroei.

Maaiboot

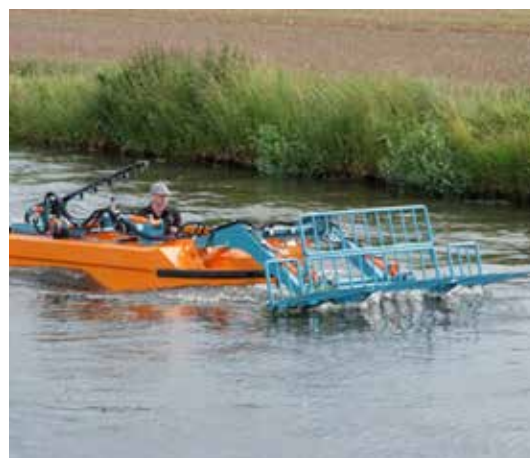
De boot kan daarmee al varende drijvende en zwevende planten oprapen om het daarna op de oever te deponeren. Dit type boot wordt ook wel eens veegboot genoemd omdat het de planten 'opveegt', maar de term veegboot is van oudsher in gebruik voor een ander type gereedschap.

Boot met voorlader

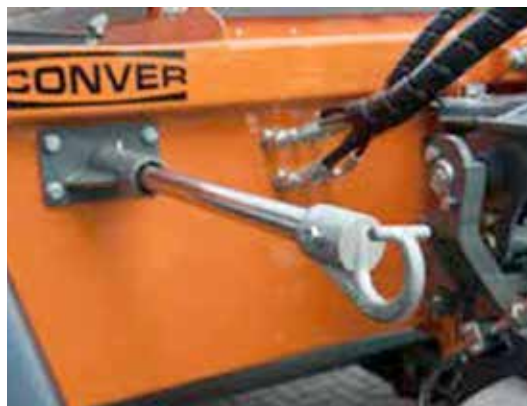
De effectiviteit neemt toe als er langzaam gevaren wordt en de planten langer zijn. Er wordt dan echt geschoffeld. Als er sneller gevaren wordt of de begroeiing is korter (al een keer voorgeknippt met een maaiboot), dan glijdt het mes gemakkelijk zonder te snijden over de begroeiing heen. Een veegboot is vrijwel altijd ook uitgerust met een messenbalk of een voorlader.

Aandrijving voor veegmes

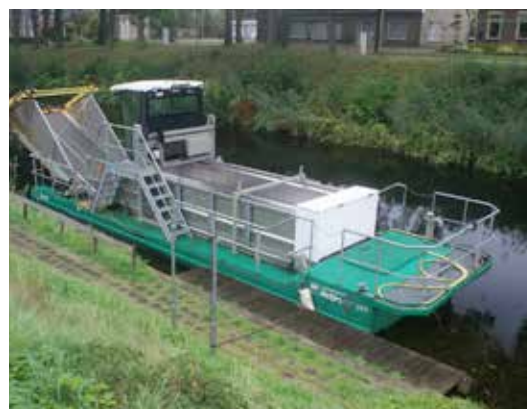
Deze boten hebben meestal ook een verticale messenbalk aan weerszijden waardoor het verlies van maaisel tot een minimum wordt beperkt. Deze machines kunnen niet dieper maaien dan ca. 1,2 m waardoor in dieper water een flinke zode blijft staan.

Maaiverzamelboot met bunker

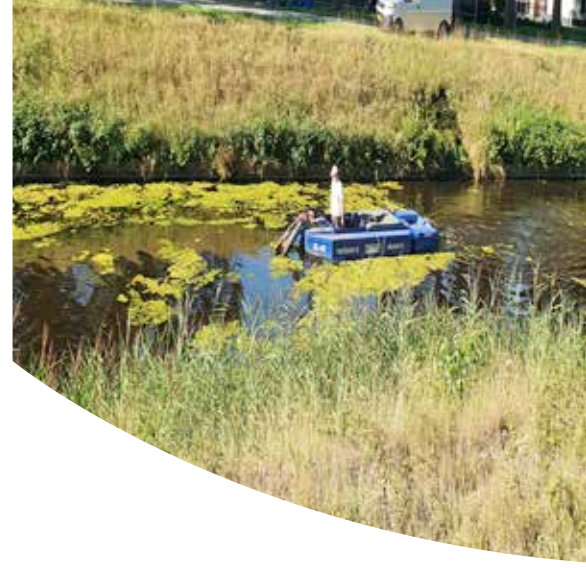
Harkboot

Dit is een boot die is uitgerust met een grote hark die achter de boot over de bodem wordt getrokken en waarbij de tanden door de bodem woelen en daarmee de wortels van de planten loswoelen. De waterplanten komen (afhankelijk van de soort al dan niet grotendeels) intact boven drijven. Verwijdering is daarna mogelijk met een boot met voorlader (de harkboot is daar zelf ook mee uitgerust).

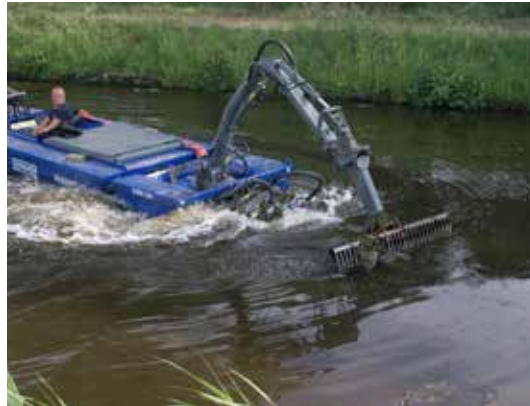
Harkboot

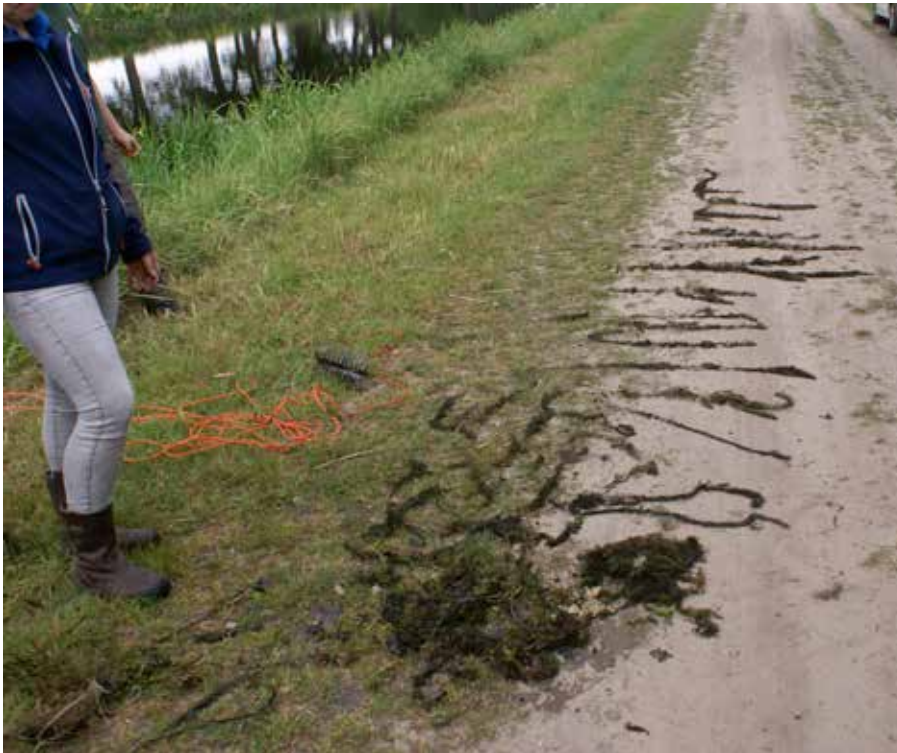
tellen en opmeten van de gemonsterde planten

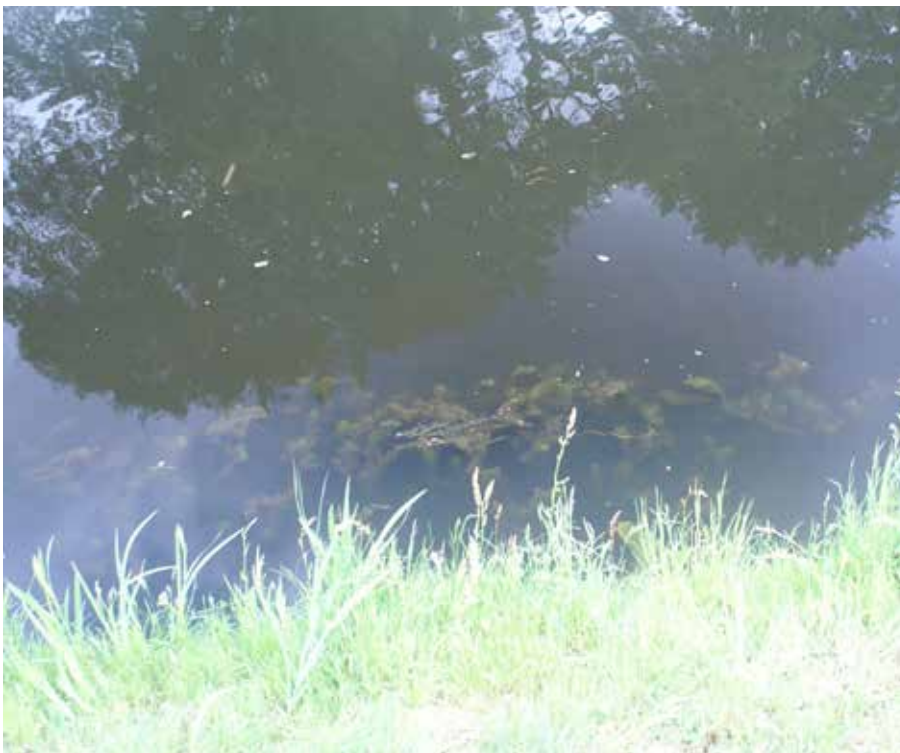
smalle zone met Ongelijkbladig vederkruid langs de oever

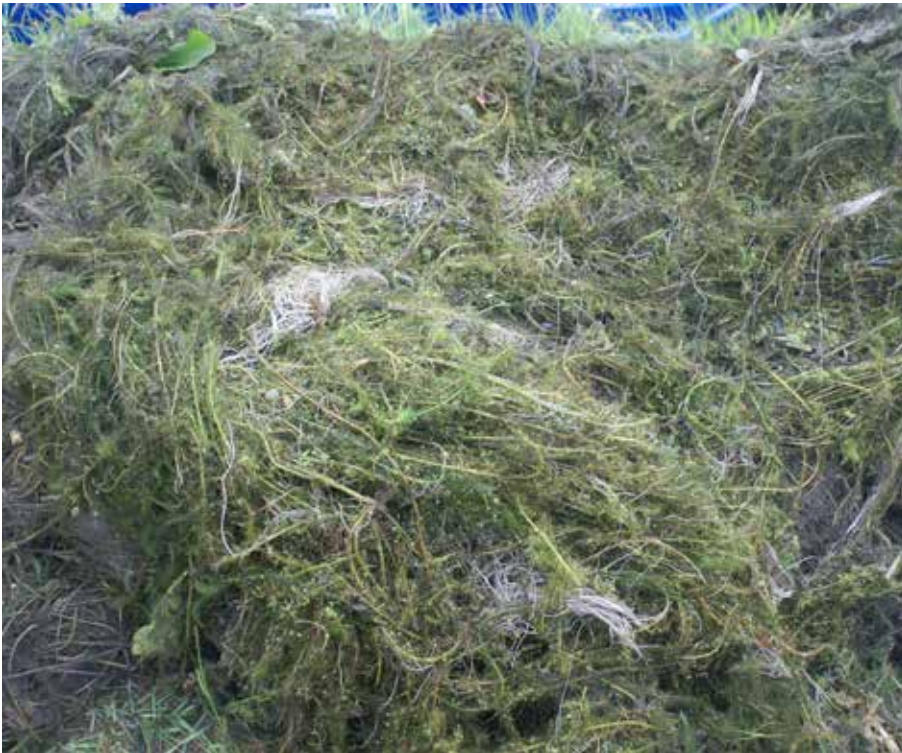
*uitgeschepte Ongelijkbladig
vederkruid met veel wortels (hark-
boot 12 juni)*

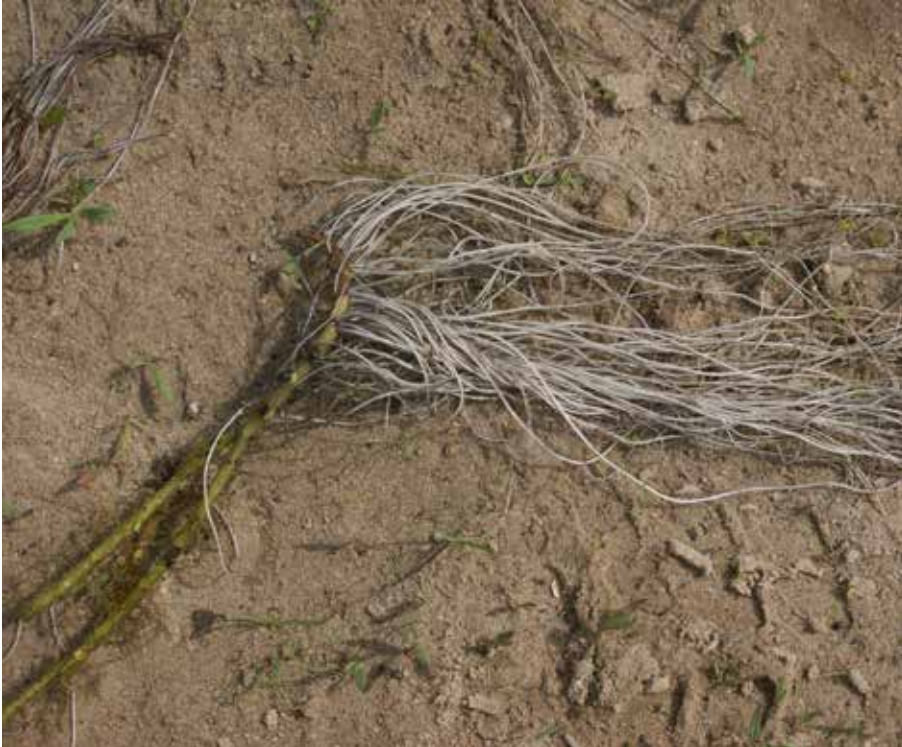
*opgehakte wortels van
Ongelijkbladig vederkruid*

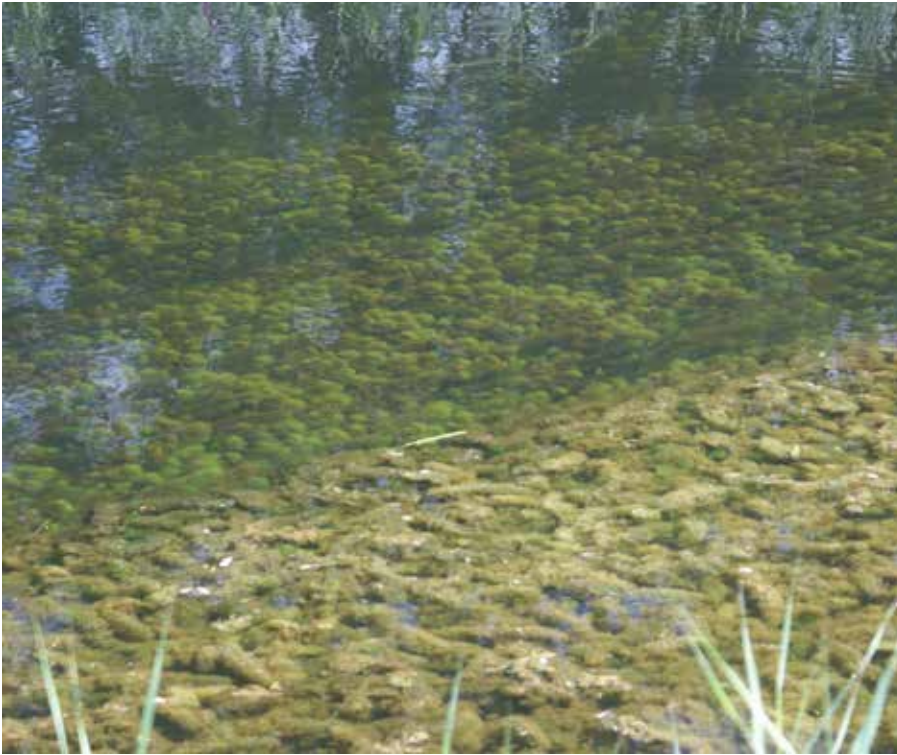
Waterwaaier in het midden, Ongelijkbladig vederkruid met flab langs oever, traject H op 3 augustus

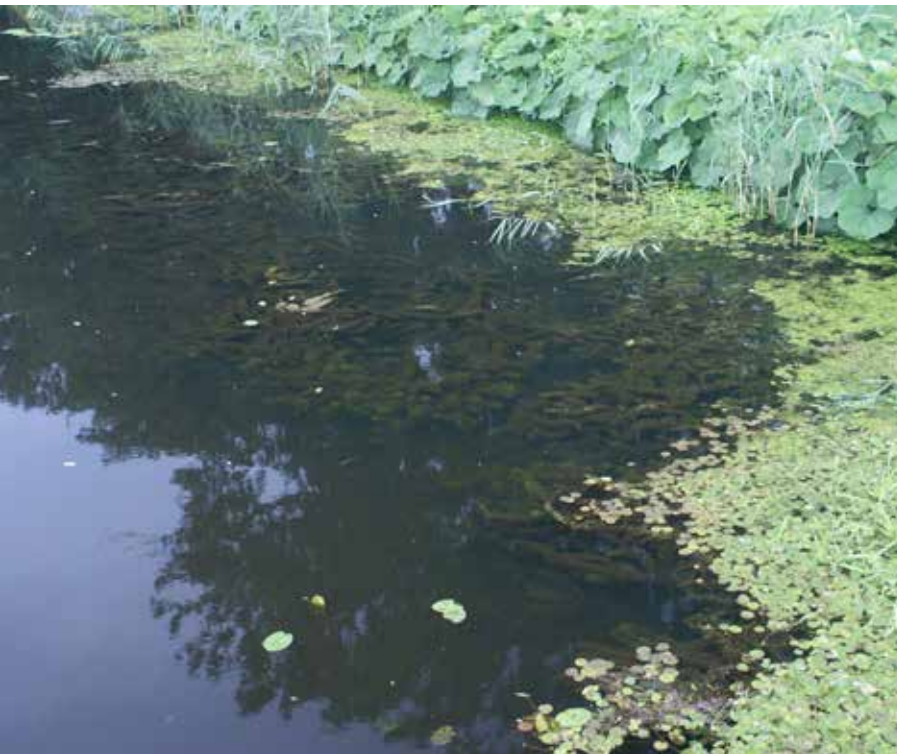
hoekje met Ongelijkbladig vederkruid in traject B op 3 augustus

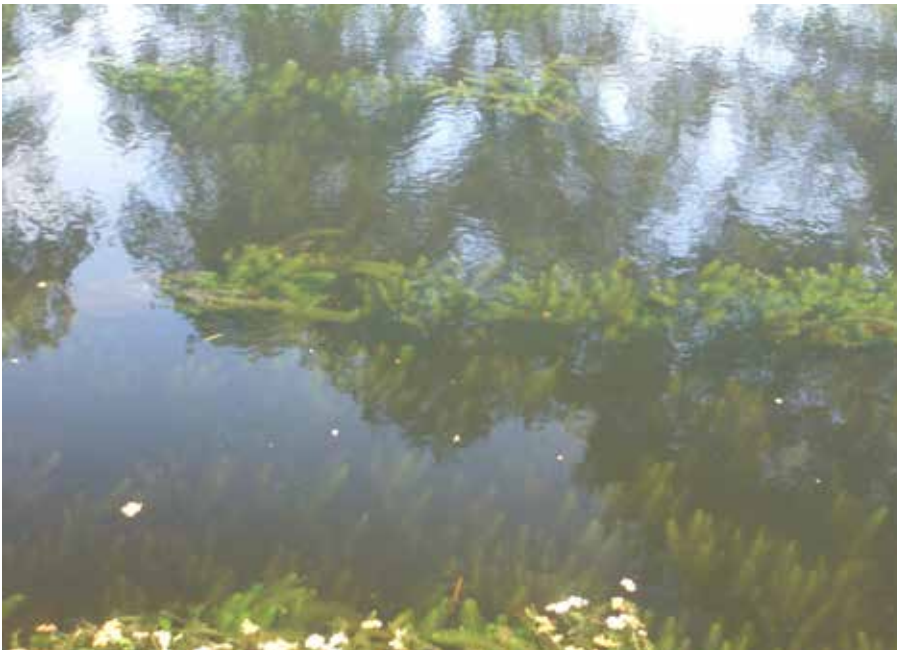
*smalle baan met langere planten
Ongelijkbladig vederkruid in
traject P op 30 oktober*

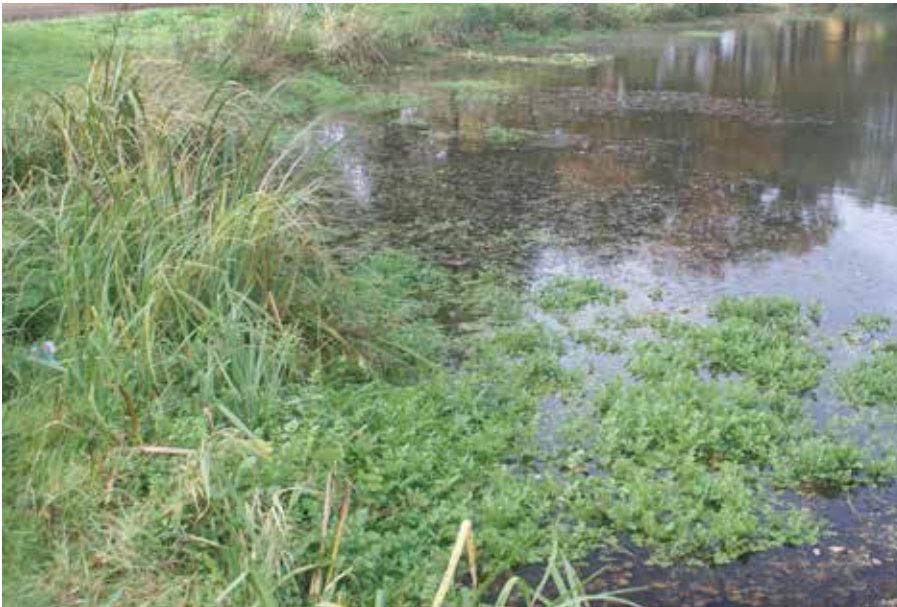
*baan van gemiddeld 4 meter, maar
vlak bij verbreding bij de brug nog
breder, met Ongelijkbladig
vederkruid met daaroverheen
groeïend ook Kleine watereppe;
traject D op 30 oktober*

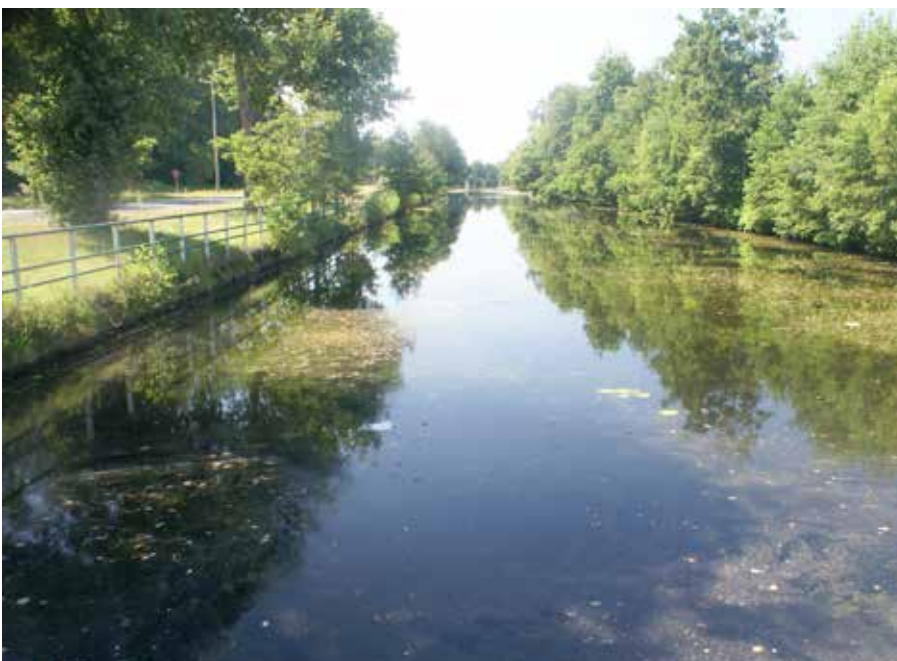
*Waterwaaier reikt bijna overal tot
aan oppervlakte, maar dat is van
afstand slecht te zien, traject Z
(Meppel) op 6 augustus; bloeiende
planten langs de rechter oever
(noordoeve*
